19 Congresso de Iniciação Científica

**AVALIAÇÃO DO COMPORTAMENTO DA INTEGRIDADE SUPERFICIAL EM PEÇAS
SUBMETIDAS A PROCESSOS DE USINAGEM EM CONDIÇÕES OTIMIZADAS**

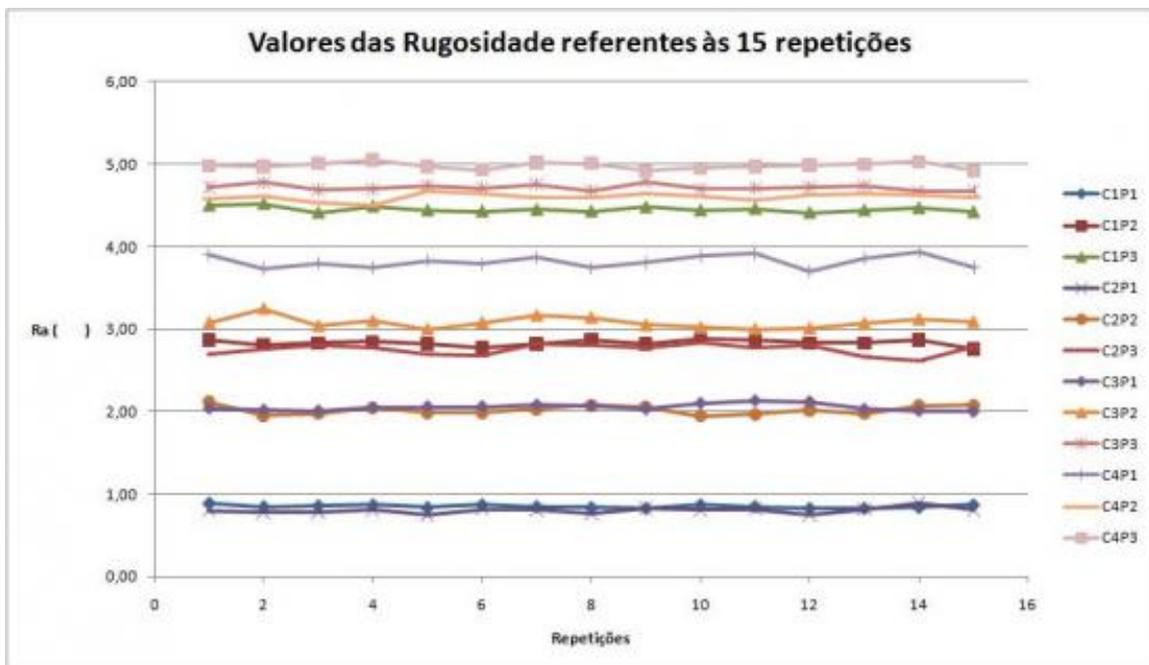
Os resultados da análise da rugosidade superficial podem ser visualizados na Figura 1, referente ao Caso 1, Caso 2, Caso 3 e Caso 4 onde cada curva do gráfico representa uma pista, que contém os valores de rugosidades referentes às 15 (quinze) repetições. Nota-se que C1 e P1 significam Caso 1 e Pista 1 respectivamente e assim respectivamente.

Com os resultados finais destas análises atingiu-se a algumas respostas no que se refere à identificação dos parâmetros que mais contribuíram para o alcance das oscilações no comportamento da rugosidade superficial das amostras.

Quanto maior o valor do avanço utilizado no momento de corte, maior será o valor da rugosidade superficial encontrada na superfície das amostras realizadas. Ficando evidente que a não utilização do fluido de corte aumentou consideravelmente a rugosidade superficial.

Em relação à velocidade de corte de 170 m/min que é a mesma no Grupo A (Caso 1 e Caso 3), nota-se que a rugosidade superficial aumentou em todas as pistas. Já no Grupo B, onde a velocidade de corte é de 212 m/min (Caso 2 e Caso 4), a rugosidade superficial também aumentou em todas as pistas, mas apresentou pouca variação. Nos ensaios que foram feitos sem fluido de corte, houve uma elevação nas rugosidades superficiais.

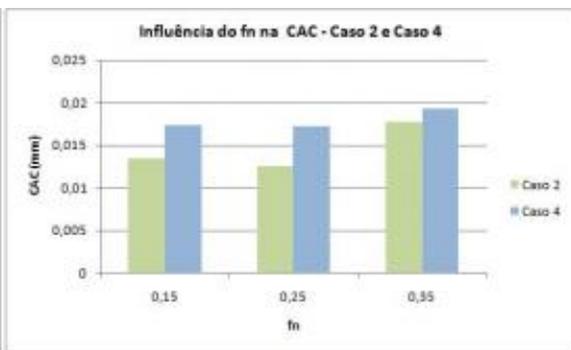
Na Figura 3 são apresentadas imagens realizadas de análises metalográficas obtidas através nas superfícies das amostras que passaram pelo processo de torneamento. Pode-se observar a existência da formação da CAC e vestígios de alterações metalográficas, gerada pela reorganização da microestrutura do material.

O parâmetro de usinagem denominado avanço de corte, causa alterações nos valores da CAC alterando assim, os valores obtidos ao longo da análise.

Conforme citado no item 3, o Grupo A (Caso 1 e 3) com velocidade de corte igual a 170 m/min causa mais impacto que o Grupo B de 212 m/min (Caso 2 e 4), portanto CAC e V_c são inversamente proporcionais, enquanto aumenta a velocidade de corte, a CAC tende a diminuir.

Nota-se nos gráficos da Figura 3 que a pista 2 em todos os casos sofreu uma pouca minimização.
